# 林業試驗場時報

福岡縣林業試驗場

昭昭 28 年 6 月の豪雨により福岡県下  
(八女郡北川内町・朝倉郡杷木町附近)  
に生じた山地崩壊に関する調査報告

第 2 報

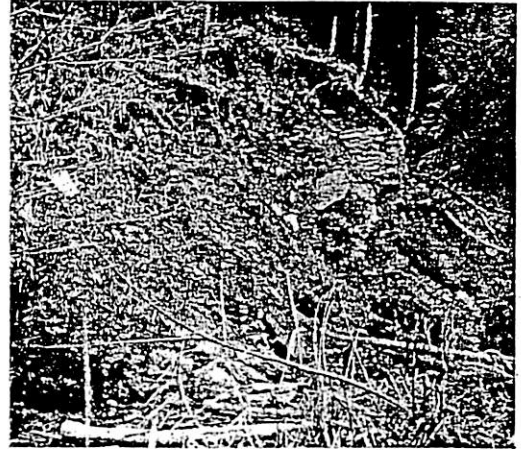
(2) 溪流の脚部洗掘により生じた凸状斜面の崩壊。(1b) (結晶片岩)

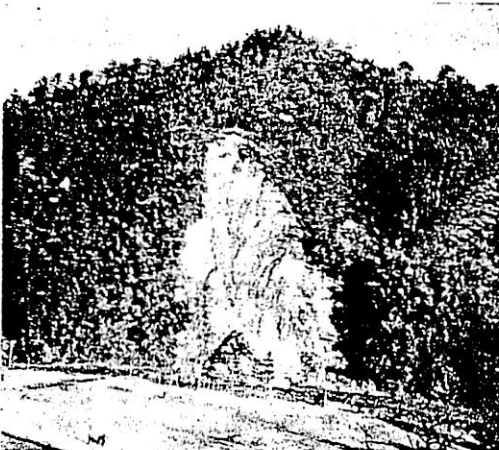
(3) 山脚末端に生じた崩壊。大小の亀裂を伴い。斜面の基部は溪流により喪失している。  
(1b)~(2b) (花崩閃緑岩)

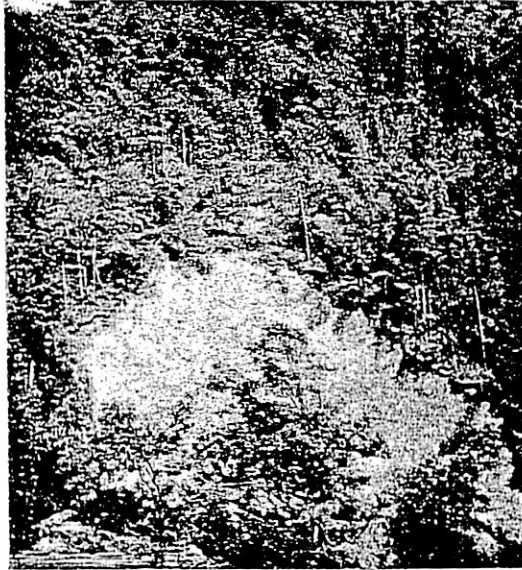
(5) 広葉樹と竹との混交林の斜面基部に生じた崩壊，崩壊地の頭部附近は（僅かであるが段状の）緩斜面に接している．脚部は水衝により喪失し，上部には亀裂を生じている。

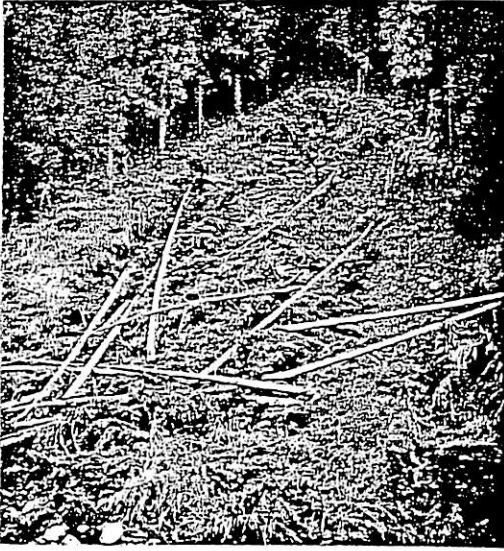
(9) 斜面基部の崩壊土地の崩壊  
(3a)~(3b) (結晶片岩)

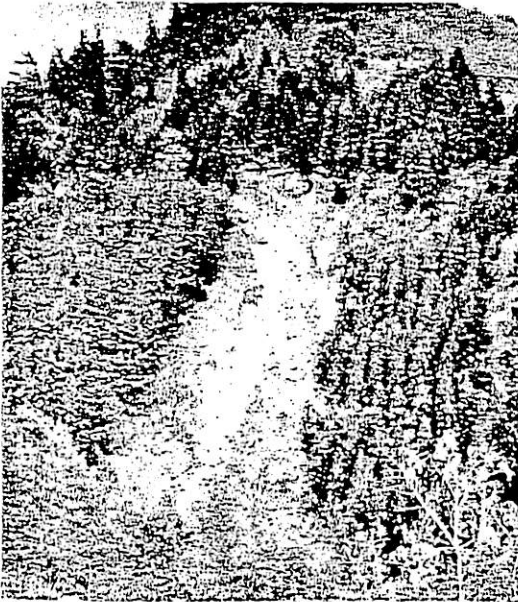
(11) やゝ凹形を示す，旧崩斜面の中部以上に生じた。短冊型崩壊，絹雲母片岩の片理によく従っている。  
(4a)~(4b)

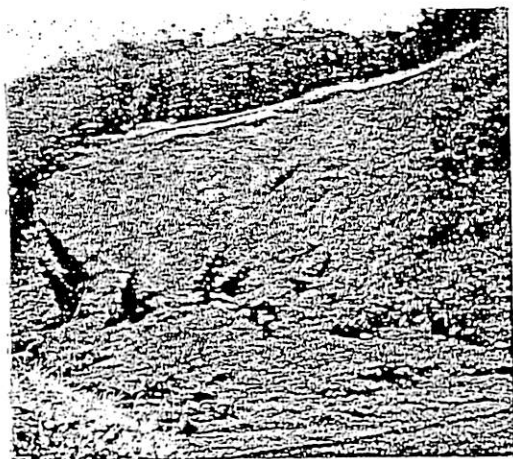
(13) 段丘崖面の崩壊，下部に結晶片岩が露出し，主崩部は上部の厚い表層部である。中部附近より湧水をみる。

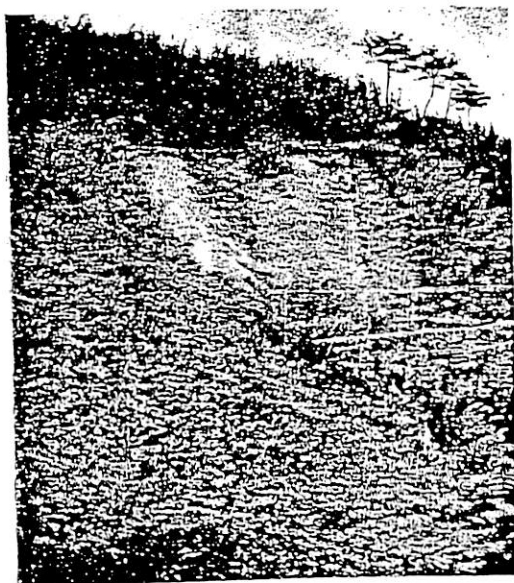
(15) 浅い凹斜面が，原面に接する頭部に生じた表層土崩壊 (5a) (花崗閃緑岩)

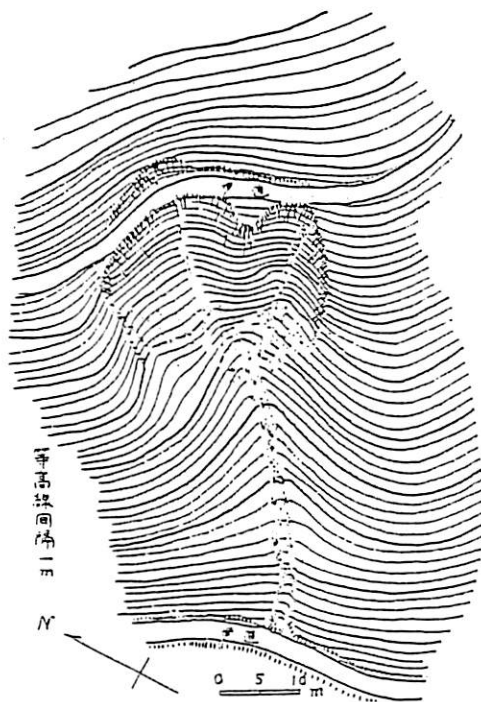
(16) (15) の場合の地形図

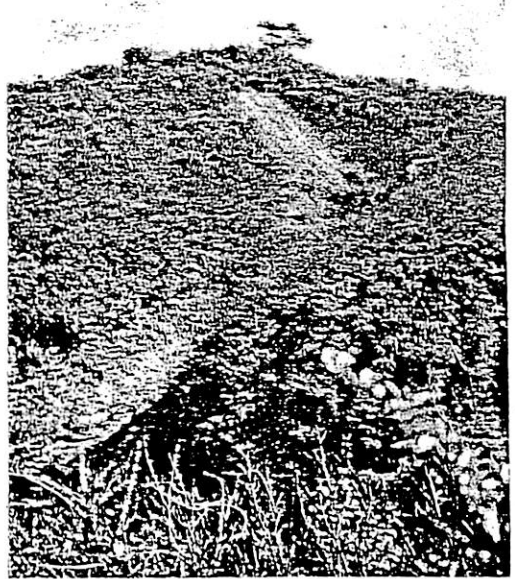
(18) 谷状凹地頭部の厚い崩積土及び風化基岩の崩壊(4c)。崩土は土石流となつて下部を侵蝕している。(結晶片岩)

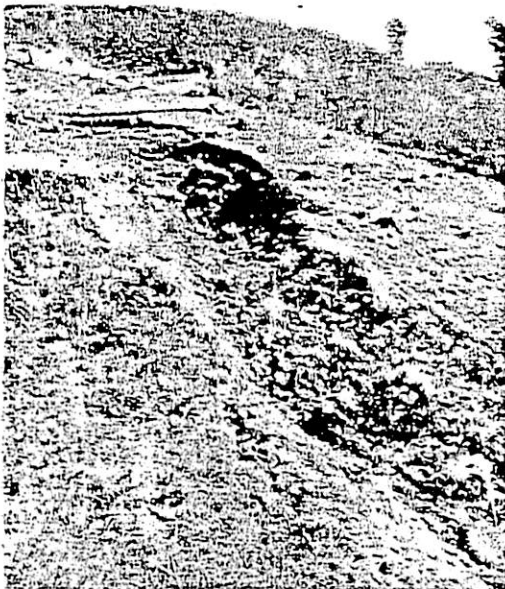
(19) 谷が山上の準平原遺物(台地?)の洪積礫層の緩斜部に及んだ個所で、結晶片岩上の厚い礫土層の崩壊、中部附近に地下水の滲出をみる。(4b)

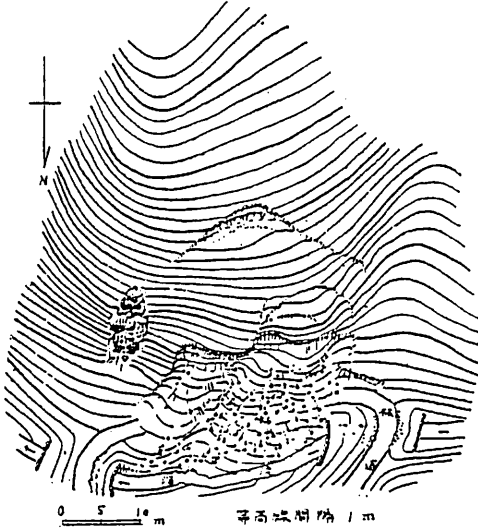
(21) 山脚末端基部の林道切取によつて生じた崩壊，上部に著しい亀裂を生じている。(1b) (結晶片岩)

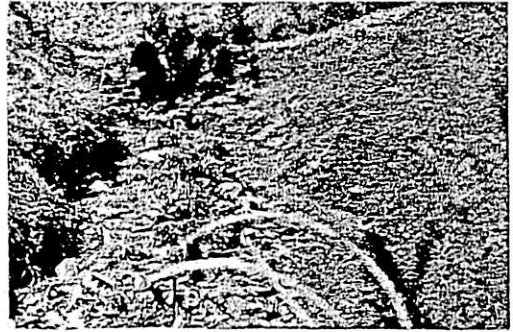
(26) 斜面の上方よりの集中流水による、  
下部段丘の侵蝕、崩壊。(結晶片岩)
